INFOS TRAVAUX

FERMETURE RD105

Effondrement de la RD 105 à Le Pin : les investigations se poursuivent

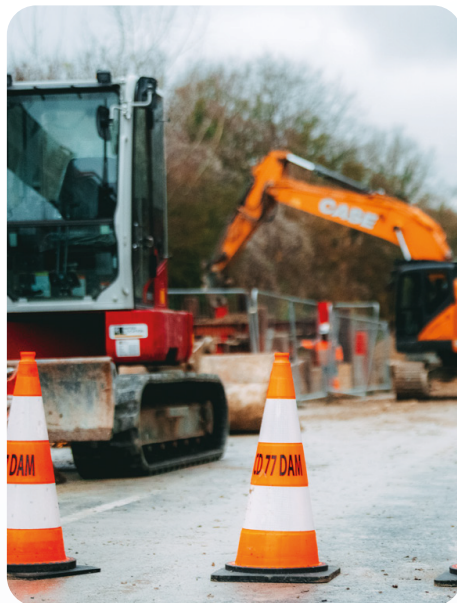
Un effondrement grave, impactant la sécurité des usagers, est survenu sur la RD 105 au niveau de la commune de Le Pin. Cette situation a impliqué la fermeture immédiate de la route, indépendamment de notre volonté, afin de protéger les automobilistes et les piétons.

Suite au dernier affaissement de la chaussée, survenu le 4 novembre 2025, le Département, poursuit ses investigations en lien avec le SMAEP et Véolia, propriétaires d'une canalisation d'eau potable qu'ils ont dû consolider.

Malgré les premières investigations et les réparations effectuées, un nouvel effondrement est survenu sur le même secteur début novembre. La route est donc fermée entre le giratoire de la RD 34 et l'entrée du quartier de Bois Fleuri. Sur place, les équipes ont constaté un affaissement important, un terrain instable et de l'eau stagnante, avec un sol fragilisé sur plus de 20 mètres de profondeur.

La RD 105 restera fermée jusqu'à la fin des analyses et travaux, la sécurité des usagers restant la priorité.

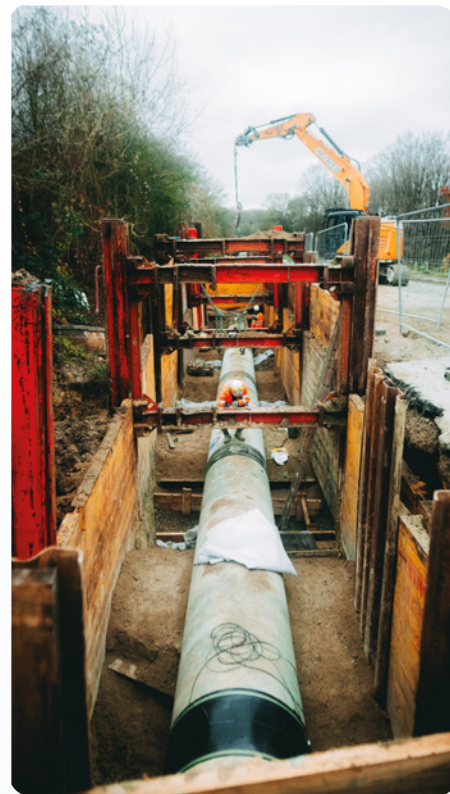
La RD 105 traverse une zone où le sous-sol contient du gypse, matériau qui se dissout facilement au contact de l'eau et peut créer des effondrements. En mai 2025, un premier effondrement avait déjà entraîné une fermeture prolongée.

Plusieurs canalisations, dont une conduite d'eau potable majeure du SMAEP-TC exploitée par Véolia, présentaient des fuites et ont fait l'objet de réparations urgentes.

D'autres réseaux sont également inspectés pour éviter tout apport d'eau supplémentaire avant la reconstruction de la route. Des études géotechniques, incluant des sondages jusqu'à 50 mètres, sont toujours en cours mais confirment l'absence de galeries d'exploitation de gypse au niveau de l'effondrement.
